Mietvertrag-Nr.: 200000000007
Heinrich-Heine-Universität-Düsseldorf

Erforderliche Maßnahmen zur Sicherstellung des baulichen Brandschutzes in den Institutsfluren des Gebäudebereiches 26

Ablaufbeschreibung : Austausch der Dämmauflagen in den Institutsfluren

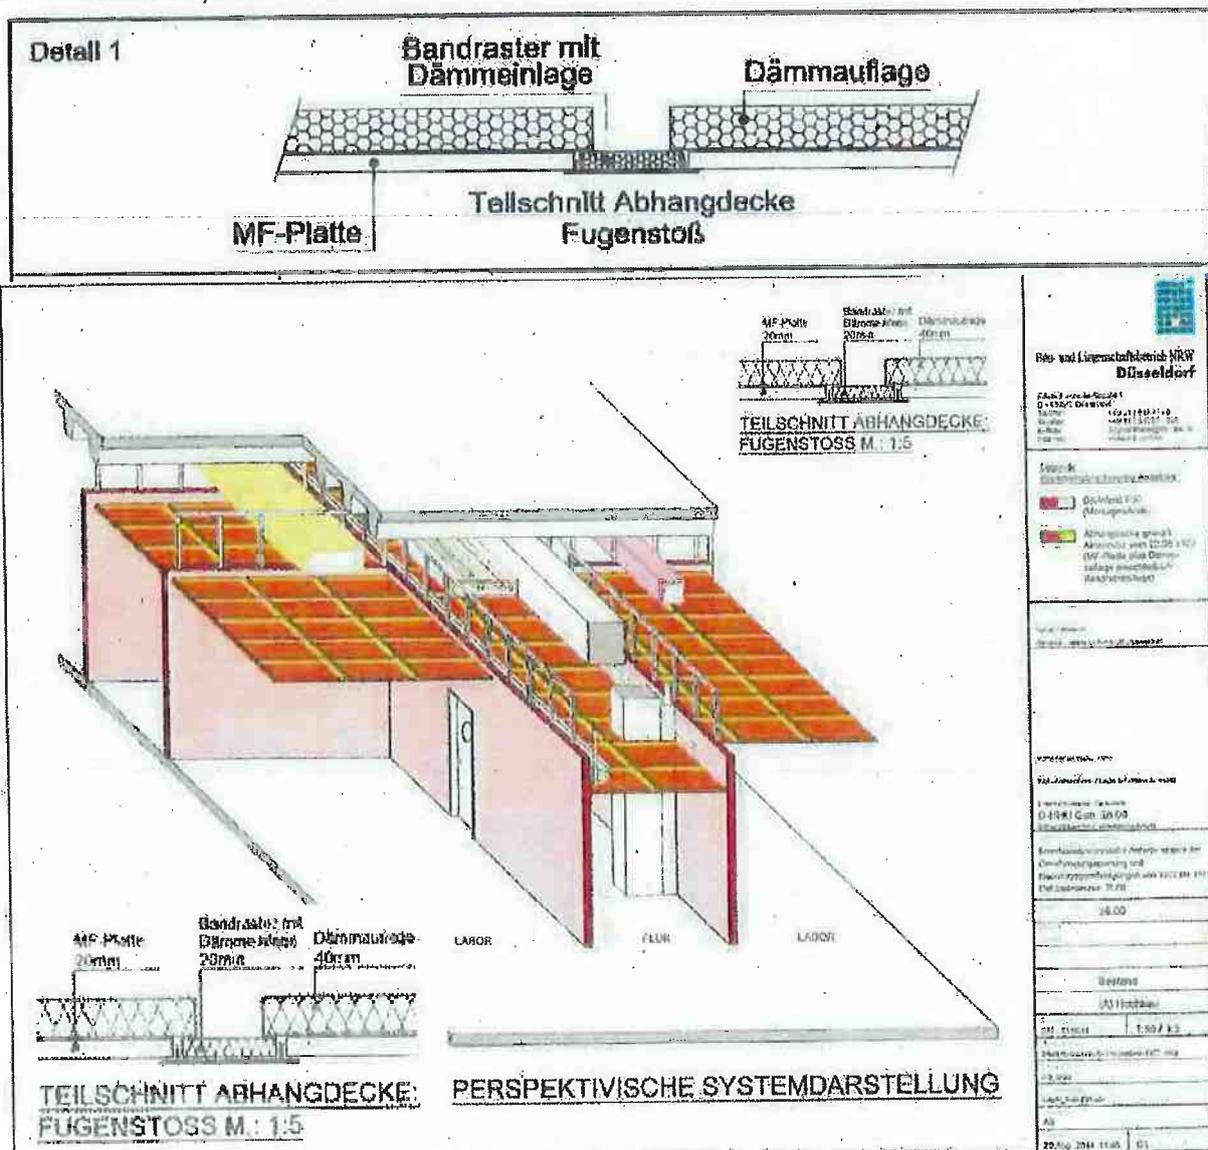
Quelle: Prüfbericht Nr. 14/1318-2 der CURRENTA GMBH & Co. OHG vom 12.12.2014

Die Bandrasterdecke (Hersteller: OWA) in den Institutsfluren des Gebäudes 26.00 besteht aus

- einem **Bandraster** mit einer Stegbreite von 150 mm mit 20 mm starker **Dämmeinlage**,
- darin eingelegten, gepressten **MF-Platten**, 20 mm stark mit Verstärkungsprofil, Größe 1.075/1.075 m und
- einer **Dämmauflage**, 40 mm stark, überlappend auf der MF-Platte liegend.“ (...)

Durch die Fa. CURRENTA GmbH & Co. OHG wurde am 08.07.2014 ein Beflammungsversuch durchgeführt, der zu folgendem Ergebnis kommt: „Das geprüfte Produkt erfüllt die Anforderungen der folgenden Klassen: Raumabschluss E30, Wärmedämmung I20“. Somit werden die Anforderungen an notwendige Flure eingehalten.

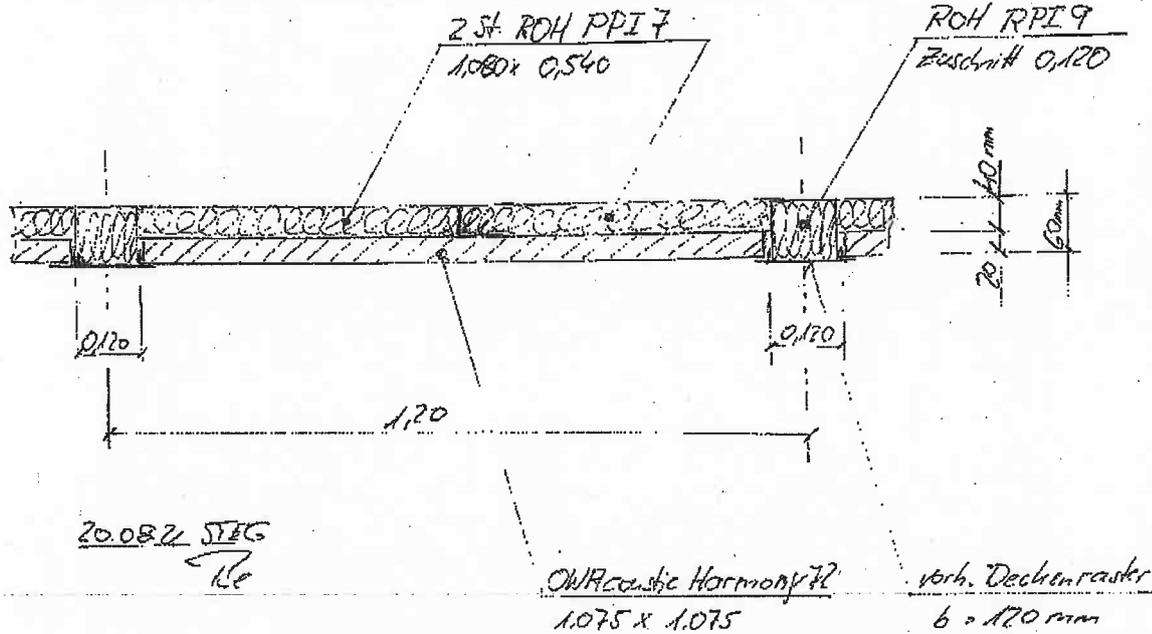
Quelle: Skizze von Herrn Beßmann / Fa. STEG Steinkühler Entsorgungs-Gesellschaft mbH vom 20.08.2021

Das Bandraster erhält als Dämmeinlage einen aus der Standardproduktion vor Ort zugeschnittenen Dämmstreifen von 12 cm Breite. Dieser im Bandraster einzubauende Dämmstreifen ist 20 mm dicker als die später auf die Deckenplatte aufgelegte Dämmauflage. Mit dieser Materialstärke überbrückt die Dämmeinlage im Bandraster den Konstruktionsaufbau des Deckenfeldes mit der 20 mm starken MF-Deckenplatte plus Dämmauflage und verhindert gleichzeitig ihr zukünftiges Verrutschen.

Zugleich sollen die Dämmauflagen auf jeder 3. Deckenplatten mechanisch fixiert werden. Diese Deckenplatten dienen im zukünftigen Betrieb als Wartungsöffnungen, so dass der erforderliche Brandschutz durch eine durchgängige vollflächige Verlegung der Dämmauflagen nachhaltig gewährleistet und gleichzeitig eine nachhaltige Revisionierbarkeit gegeben ist.
