Mietvertrag-Nr.: 200000000007
Heinrich-Heine-Universität-Düsseldorf

Erforderliche Maßnahmen zur Sicherstellung des baulichen Brandschutzes in den Institutsfluren des Gebäudebereiches 26

Ablaufbeschreibung : Austausch der Dämmauflagen in den Institutsfluren

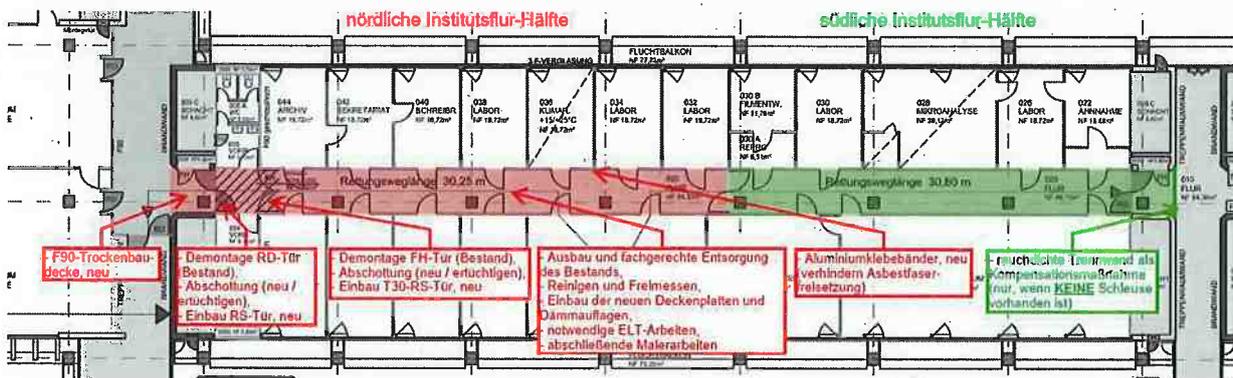
Damit der Betrieb in den betroffenen Instituten nicht vollends lahmgelegt wird, werden die Institutsflure in jeweils eine nördliche und eine südliche Hälfte eingeteilt und nacheinander bearbeitet.

Um den anvisierten Zeitraum der 4-wöchigen Sperrung pro Institutsflur-Hälfte zu verifizieren, soll das vorgesehene Verfahren in einem Musterflur erprobt werden. Nach einer anschließenden Überprüfung des Verfahrens wird ein Zeitplan aufgestellt, demzufolge nacheinander alle fraglichen Institute abgearbeitet werden, um dem Unternehmer ein kontinuierliches Arbeiten zu ermöglichen.
